I PEBA, strumenti di progettazione inclusiva. Percorso di formazione e partecipazione per i Comuni della Regione Emilia-Romagna.

ANALISI PRELIMINARE E DEFINIZIONE DELL'AMBITO DI INTERVENTO

Chiavari, Sestri Levante, Sanremo

P.E.B.A. - I Lotto

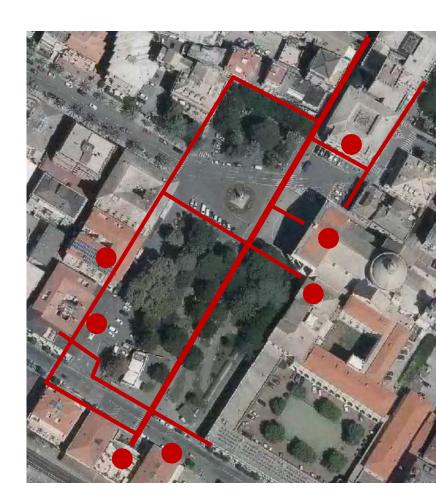
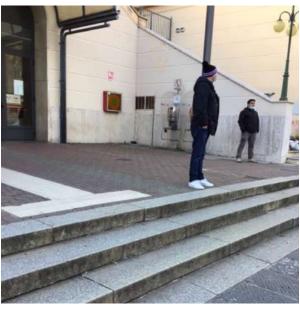
Barriere:

Accessibilità alla stazione,
Orientamento lungo l'asse
principale e negli
attraversamenti
Qualità dei raccordi
Accessibilità fermate bus
Ostacoli (bici, arredi, fioriere)

- Collegamento al marciapiede
- Riprogettazione della fermata bus (segnalazione tattile, sopraelevazione banchina, leggibilità delle informazioni)

- Intercettazione dell'attraversamento
- Riprogettazione della fermata bus (segnalazione tattile, sopraelevazione banchina, arredi e dotazioni ...)
- Collegamento a linee guida naturali

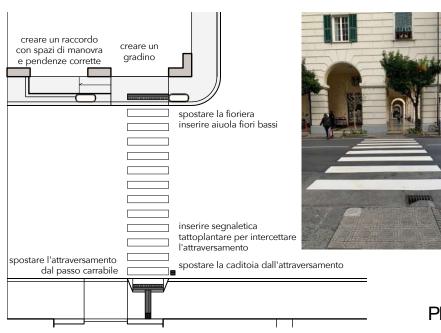
QUALITÁ DEI RACCORDI E SEGNALAZIONE DELL'ATTRAVERSAMENTO

Rampe esterne al portico raccordano con la giusta pendenza (8%) il marciapiede al piano strada

Inserire l'intercettazione tattile dell'attraversamento, tanto più che il marciapiede è sagomato curvo e quindi non fornisce indicazione della direzione corretta

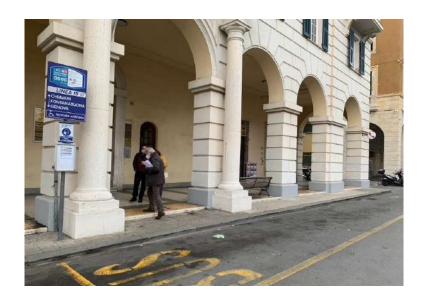
LA FERMATA DELL'AUTOBUS

La palina degli orari è collocata in modo illeggibile per tutti Il marciapiede è mal raccordato e presenta ostacoli Non c'è segnaletica tattoplantare, la panchina è rivolta verso l'interno e non verso la fermata.

Si potrebbe realizzare una banchina sopraelevata all'altezza del marciapiede per facilitare l'accesso a bordo.
