**PROVVEDIMENTO: RUBRICA [E TITOLO CONCISO]**

Dichiarazione di Notevole interesse pubblico dell'area del "Borgo Valle" sita nel Comune di Serramazzoni in provincia di Modena ["Borgo Valle"]

Decreto Ministeriale del 29 luglio 1999

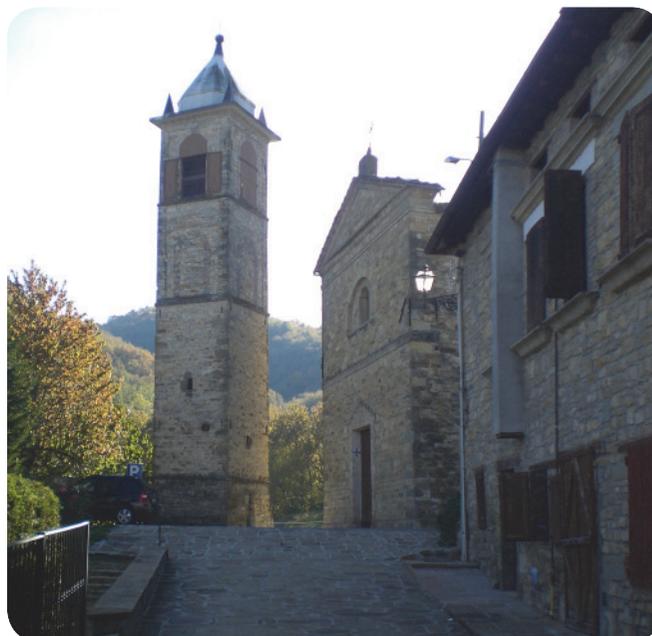
1 . chiesa di San Michele Arcangelo . vista dal borgo.

Il **valore storico-culturale** invece è determinato da 3 elementi: chiesa di San Michele Arcangelo (opera di Antonio Vandelli, ben conservata); castello dei Balugola (si veda oltre) e borgo (ben mantenuto).

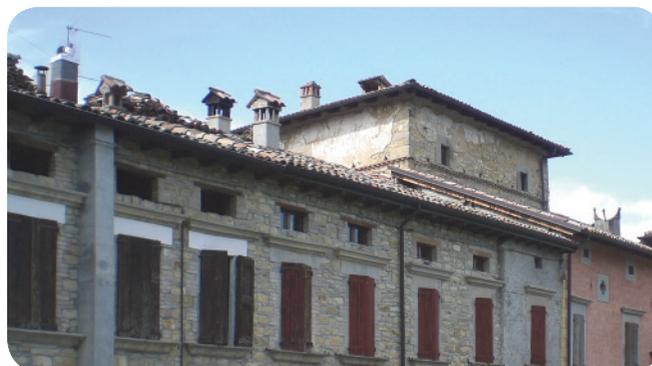
2 . castello/palazzo dei Balugola . vista dei resti della seconda torre.

In merito al castello, nel decreto si legge che i suoi resti sono *“riscontrabili nelle finestre quattrocentesche con cornici e davanzali in pietra, nelle falde spioventi poste a copertura delle scale esterne e nei caratteristici sottopassi con ingresso ad arco”*. Poiché la descrizione lasciava qualche dubbio di riconoscimento, si è ricorsi al supporto della pubblicazione *Insediamiento storico e beni culturali. Il frignano*, a cura dell'Istituto per i Beni Artistici, Culturali e Naturali della Regione Emilia-Romagna e dell'Amministrazione Provinciale di Modena (Editrice Coptip, 1998), dove si legge che *“Valle era un antico nucleo fortificato un tempo sede del castello dei Balugola. A Valle i Balugola avevano un loro palazzo tuttora esistente, anche se in parte trasformato; notabili le pregevoli decorazioni alle finestre quattrocentesche. Le torri dei Balugola sembra fossero due, una di queste posta nella facciata del palazzo crollò nel 1950, l'altra poco distante dall'edificio e di cui rimane una sola parte, è stata trasformata in fienile”*. La citazione della torre ha permesso di identificare con maggiore certezza i resti del palazzo/castello (foto 2).

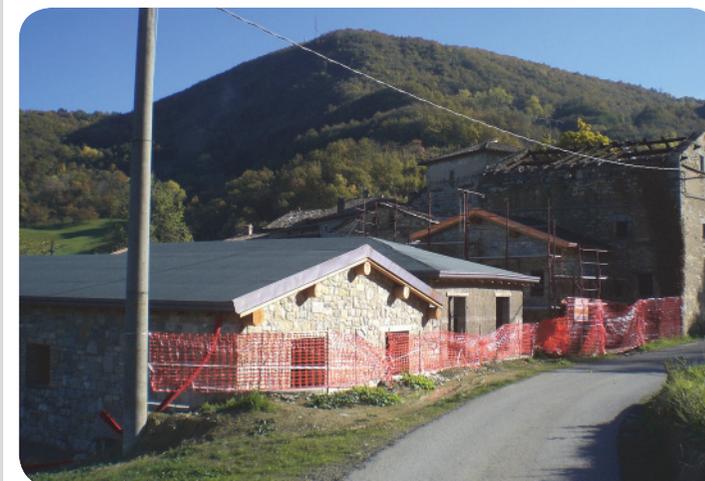
3 . Vista dell'intervento da via Caprasecco verso Borgo Valle.

Sulla base della descrizione del decreto, si è letto l'intervento di “recupero conservativo di fabbricati in sasso” (così definito nel cartellone pubblicitario) in via di realizzazione lungo la strada per Caprasecco.

Nelle previsioni del Piano Regolatore Generale del Comune di Serramazzoni, l'area viene classificata come *“zona A1: centro storico assoggettato a disciplina particolareggiata”*. Non sono inoltre previste espansioni urbane. Nonostante dal PRG si evinca una volontà di tutela, di seguito si vogliono evidenziare alcuni elementi che portano a definire l'intervento incongruo, al fine di rimarcare come piano e progetto siano parti distinte ma complementari dell'azione di valorizzazione. L'immagine 3 mette subito in evidenza tre elementi: la mancanza di rapporto con la strada per Caprasecco; la differenza tra l'altezza di gronda dell'edificio storico e il nuovo intervento; l'incongruenza compositiva nel rapporto tra pieni (massa muraria) e vuoti (porte e finestre).

Gli edifici tradizionali, infatti, derivano la propria armonia proprio dal dialogo che intrattengono con il loro contesto, sia in termini di materiali (con particolare riferimento ai cromatismi) sia in termini di coerenza morfologica. Negli edifici storici, la struttura portante è data dalla massa muraria in pietra.

Oggi, invece, la funzione strutturale è svolta dal cemento armato e la pietra viene troppo spesso utilizzata come rivestimento esterno, snaturando il senso stesso delle scelte materiche. Questa traslazione di uso dei materiali crea l'effetto "finto", più impattante di interventi contemporanei capaci di interpretare gli elementi strutturali e/o connotativi del passato.

L'ultimo elemento sul quale si vuole portare l'attenzione è la copertura. Infatti, la sezione delle travi di legno (immagine 3), il colore del legno utilizzato, lo spessore e la finitura del manto, presentano una forte discordanza con le strutture tradizionali: le prime trasmettono un senso di pesantezza, mentre le seconde sembrano appoggiarsi con leggerezza sulla spessa massa muraria. Si evidenzia quindi un ulteriore slittamento di senso della funzionalità strutturale degli elementi compositivi.

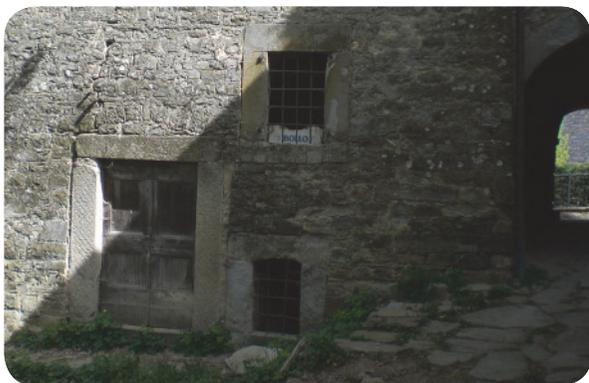
4 . Bucature tradizionali con elementi lapidei di rinforzo.

Stesso discorso per il rapporto tra bucature e massa muraria. Oltre alla distorsione del rapporto compositivo tra pieni e vuoti, si vuole evidenziare la mancata riproposizione del rinforzo delle bucature, che, necessario per esigenze strutturali, è diventato caratteristica decorativa degli edifici storici di Valle.

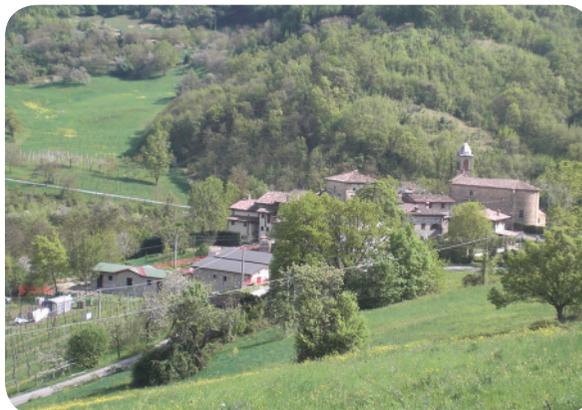
5 . Da Strada di Valle . frammentazione delle coperture del nuovo intervento.

Ma un altro fattore contrastante viene messo in evidenza dalle coperture: la frammentazione dei tetti. Dall'immagine 5 risulta evidente come la compattezza del nucleo storico si vada sfilacciando nella coda del recente intervento. Essendo definito "recupero conservativo di fabbricati in sasso", si può desumere che i fabbricati già esistessero (non si hanno informazioni sulla data di costruzione), ma si può altresì desumere (dalla collocazione e

dalla conformazione) che fossero strutture a supporto dell'attività agricola. Il cambiamento di funzione, senza una ricucitura capace di armonizzare i due contesti (residenziale e agricolo), crea un senso di incongruo, di scollamento soprattutto in un borgo di limitate dimensioni, così raccolto su sé stesso e incastonato in una valle.

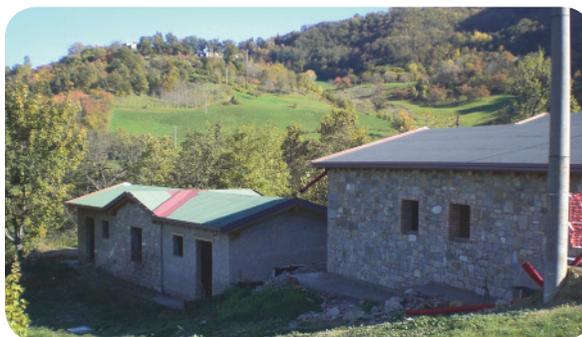
6 . Vista da via Caprasecco . giustapposizione dei diversi piani.

Strettamente connesse alla percezione di sfilacciamento sono le scelte operate per la definizione dell'impianto urbano dell'intervento; infatti, la disposizione dei fabbricati su chiari livelli giustapposti rompe l'interconnessione tra gli edifici, ottenuta (nel borgo antico) grazie alla peculiare struttura urbana di "sottopassi e vicoletti".

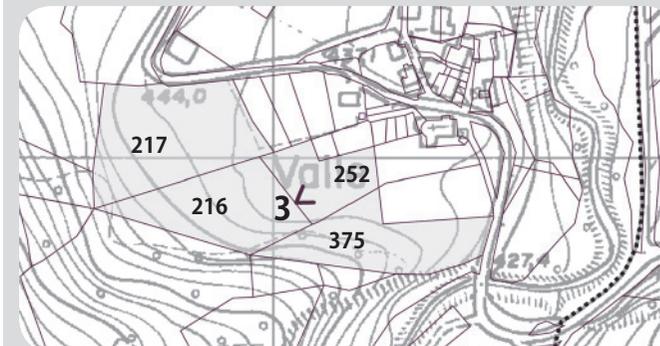
mappali citati nel decreto che imponeva alla Società Valle s.r.l. la sospensione dei lavori.

"con Decreto Ministeriale del 20.01.1999 [...], su proposta formulata dalla Soprintendenza [...], sono stati sospesi i lavori che erano invece comunque in corso nel Comune di Serramazzoni in località Borgo Valle nell'area indicata dai mappali 216, 217, 252, 375 del Foglio 35 del Catasto, ed inibita ogni trasformazione dell'assetto dei luoghi che non fosse di ripristino della continuità del versante"

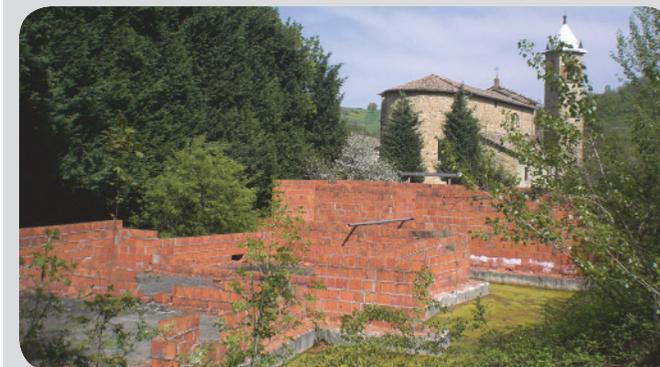
3. vestigia dei lavori avviati (e sospesi) nel lotto alle spalle della chiesa.

La motivazione contingente si riferisce alla vicenda giudiziaria che ha visto contrapposti Soprintendenza per i Beni Ambientali e Architettonici dell'Emilia e la Società Valle s.r.l.: quest'ultima (prima dell'apposizione di vincolo) aveva iniziato lavori di sbancamento e di costruzione nuovo edificato in un contesto e con modalità ritenute inadeguate dalla Soprintendenza, la quale (nonostante errori procedurali e allungamento dei tempi) è riuscita, con apposito decreto, a far sospendere i lavori (mentre procedeva l'iter di apposizione di vincolo). Oggi si possono ancora vedere i resti dei lavori avviati, quasi vestigia del rapporto conflittuale che, talvolta, la salvaguardia e la tutela portano con sé.
