Dichiarazione di Notevole interesse pubblico del territorio di Casoni, Ca' de' Quattro, Fabbrica e Ca' de' Guerri sito nel comune di Pievepelago [Casoni, Ca' de' Quattro, Fabbrica e Ca' de' Guerri]

Decreto Ministeriale del 01 agosto 1985

LE CAPANNE CELTICHE .

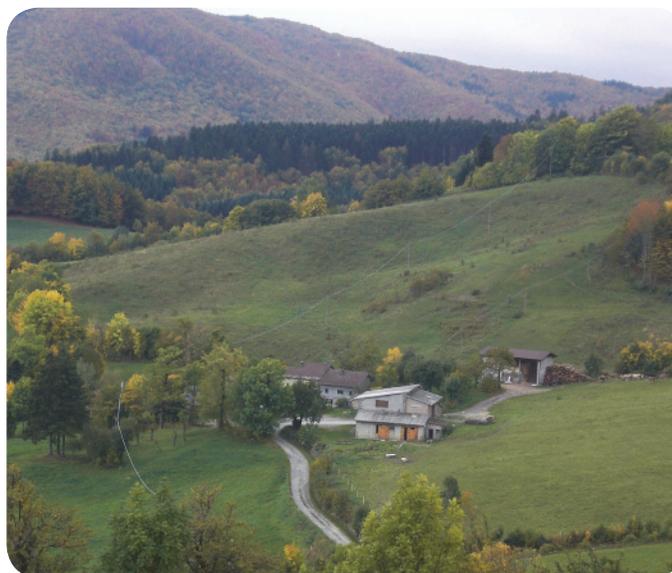
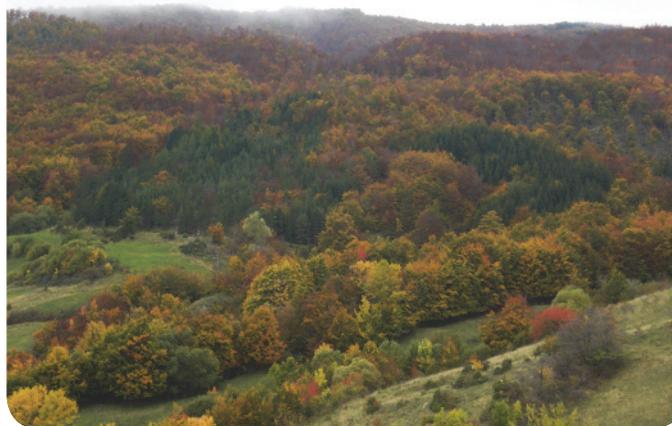
RIMBOSCHIMENTI .

Il **valore estetico** del luogo non ha subito variazioni di rilievo. Gli elementi percettivamente più impattanti risultano essere i boschi di conifere, frutto in prevalenza di rimboschimenti artificiali: sono rari i popolamenti spontanei nell'Appennino modenese, come i nuclei di pino silvestre nella fascia collinare (si vedano ad esempio i beni paesaggistici 68 e 83 nella zona di Sassuolo). La maggior parte dei rimboschimenti di conifere derivano da interventi realizzati nei decenni passati legati in alcuni casi a un modello di sviluppo di tipo alpino in altri a sperimentazione di specie per scopi produttivi, utilizzando specie al di fuori del loro areale di distribuzione naturale, come l'abete rosso o il pino mugo. Con buona probabilità, alla data di emissione del decreto i rimboschimenti erano già affermati, di conseguenza l'aspetto dei boschi era simile a quello attuale, quindi, nonostante i rimboschimenti siano visibili per la loro differente struttura rispetto ai circostanti boschi di latifoglie e nonostante si tratti di rimboschimenti artificiali con specie non autoctone o fuori areale, non è possibile parlare di *trasformazione*.

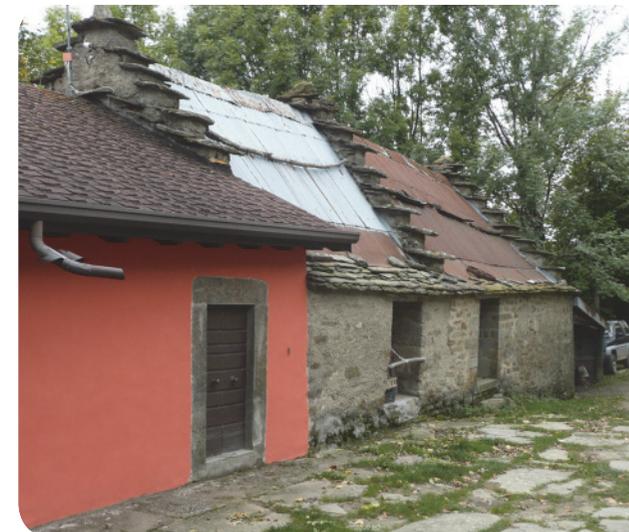
Il corpo rustico a valle è una “capanna celtica” che essendo disposta sul limite del pendio presenta verso la corte le aperture del fienile mentre sul lato contrapposto, ad un livello più basso, ha gli ingressi la stalla. La capanna sul fronte opposto all'ingresso presenta una penna intermedia, possibile indizio di un ampliamento in lunghezza. L'assenza di innesto murari in parte induce tuttavia l'ipotesi di un impianto originario integro. Come la sottostante “capanna” al Borracchione, presenta una pendenza molto elevata delle falde di copertura, con il solito impiego dei “lamierini” al posto del manto in paglia di segale.

1. Casella . a dx capanna celtica con “penne” intermedie; a sx edificio pesantemente ristrutturato, la cui storicità può essere desunta dall'architrave della porta.

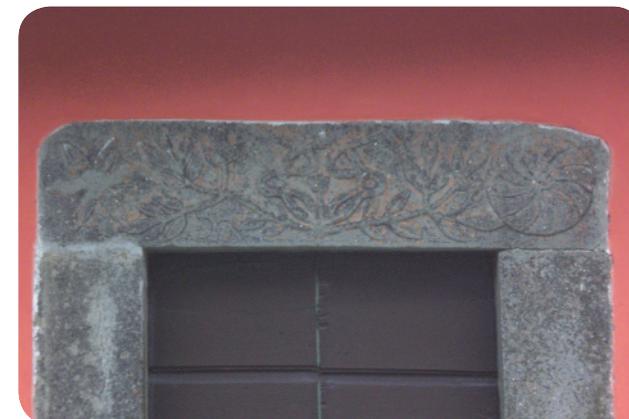
2. Casella . particolare dell'architrave

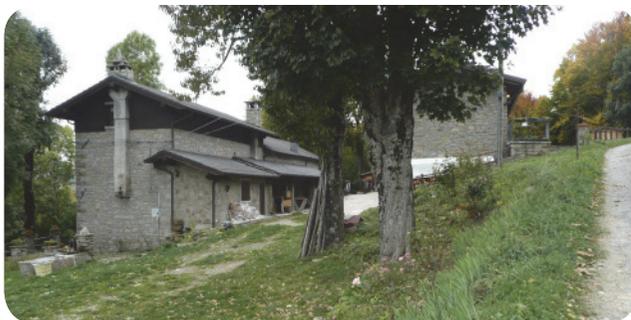
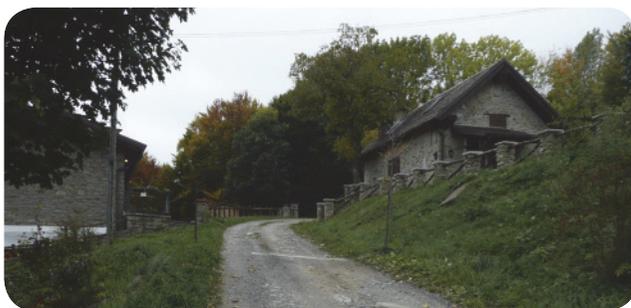
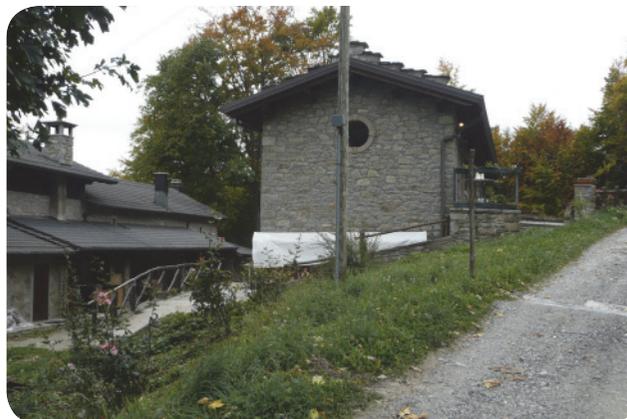
La località viene citata in decreto quale esempio da non seguire, vista la compromissione arrecata alle capanne celtiche a causa dei pesanti lavori di rifacimento che hanno portato alla cancellazione dei resti attribuibili agli edifici storici. Per questo motivo si riportano di seguito alcune immagini descrittive dell'intervento.

3. Lagacci . immagini del borgo; si noti, in quest'ultima foto, il richiamo alle "penne" delle capanne celtiche, emergenti dalla gronda del tetto a falde.

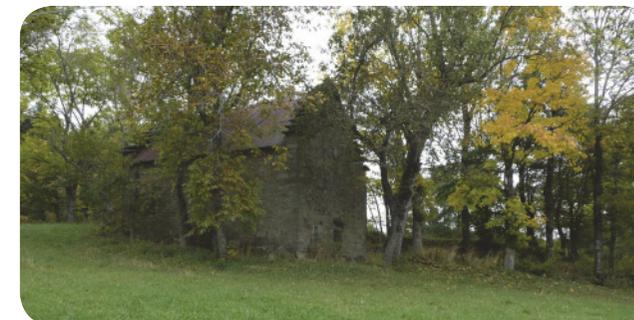
4. Pianella.

In località Pianella, immediatamente a monte di Cà di Quattro, si trova un notevole esempio di "capanna celtica" isolata, in ottime condizioni di manutenzione salvo il manto in copertura che come nella quasi generalità dei casi, è stato sostituito con lastre ondulate di lamiera zincata. La capanna segue il tradizionale impianto con l'asse longitudinale disposto secondo la linea di pendio in modo da sfruttare il dislivello per aprire, a raso, sul lato a monte l'ingresso del fienile facilitando le operazioni di carico del foraggio, e sul lato a valle quello della stalla. Non vi è traccia del portico antistante il fronte principale, di solito quello dell'ingresso al fienile, che caratterizza in genere le capanne di Sant'Andrea rispetto a quelle del Versurone e Montalecchio, sopra Fiumalbo, ma esso potrebbe anche essere andato perduto nel corso del recente intervento di consolidamento. Perfettamente intatto è il caratteristico profilo scalinato delle due pareti di fondo, le cosiddette "penne", che oltre ad una funzione di protezione della cortina muraria, assolveva ad esigenze estetiche secondo un gusto che ha dato prova nelle facciate a gradoni delle antiche case di città del nord come Strasburgo, Gand, Amsterdam; infine esso assicurava la manutenzione e riparazione del tetto di paglia consentendo di salire all'altezza desiderata tramite ponteggi mobili assicurati a gradoni corrispondenti sulle due penne.

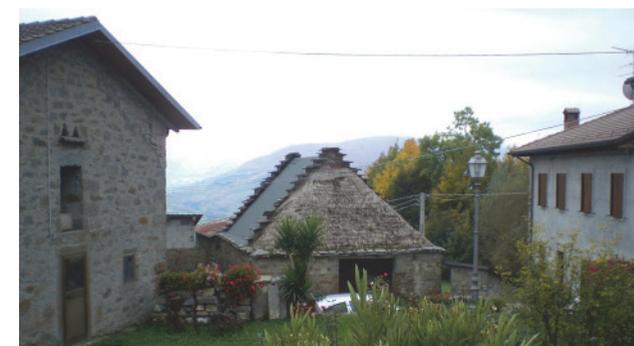
Roncacci ha acquisito una certa notorietà per la "capanna" esistente, risalente al 1772, molto ben conservata nelle sue strutture e restaurata nel 1985 a cura dell'Accademia dello Scoltema e del Lions club del Frignano, anche nella ricostruzione del manto in paglia di segale che restituisce il tipico profilo bombato, del tetto in rapporto di complementarietà con il profilo duro, scalinato, delle "penne". L'edificio aveva già avuto un restauro nel 1902. La capanna presenta la classica disposizione secondo la linea di pendio con il fronte principale rivolto a monte, verso la corte, dove si apre il portone del fienile protetto da un vano porticato che rappresenta una caratteristica delle capanne di questo versante.

5. Roncacci . inserimento della capanna nel borgo di case.

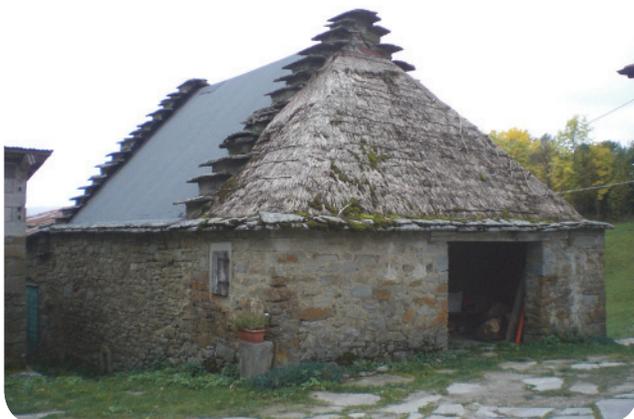
6. Roncacci . come si può notare, la copertura in paglia è stata parzialmente sostituita da una in carta catramata; rimane ancora intatta la copertura del caratteristico avancorpo porticato. Inoltre è stata rimossa la targa indicante gli autori dell'ultimo restauro.

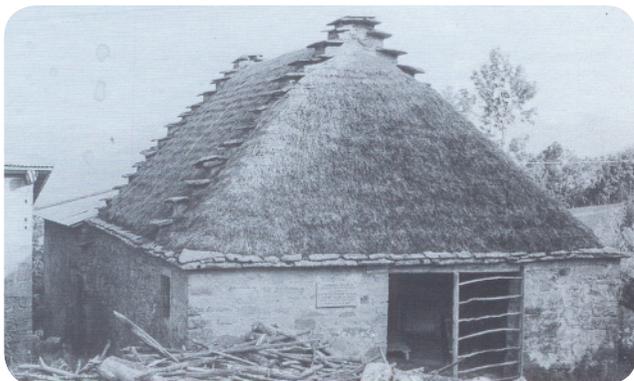
7. Roncacci . capanna celtica dopo il restauro del 1985.

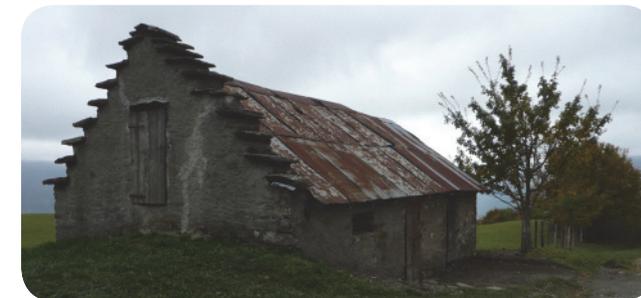
8. capanna di strada Vandelli.

La capanna si trova sopra casa Guerri, al limite superiore della vallata di Sant'Andrea, esattamente nel punto d'incrocio della moderna strada carrozzabile con la storica via Vandelli. La disposizione del rustico segue il tradizionale schema secondo la linea di pendio in modo da sfruttare il livello superiore del terreno per l'ingresso al fienile e quello più basso per quello della stalla. La capanna conserva una sola delle due "penne", vale a dire il fronte verso monte con il caratteristico profilo scalettato delle "capanne celtiche"; quella verso valle probabilmente è stata rettificata al

momento del rifacimento del manto di copertura in lamieron e coperta sotto il prolungamento delle falde. Per quanto sia in parte mutilata, la capanna risulta di grande importanza in quanto connota in modo peculiare un ambiente già dotato di rilevanti prerogative ambientali.

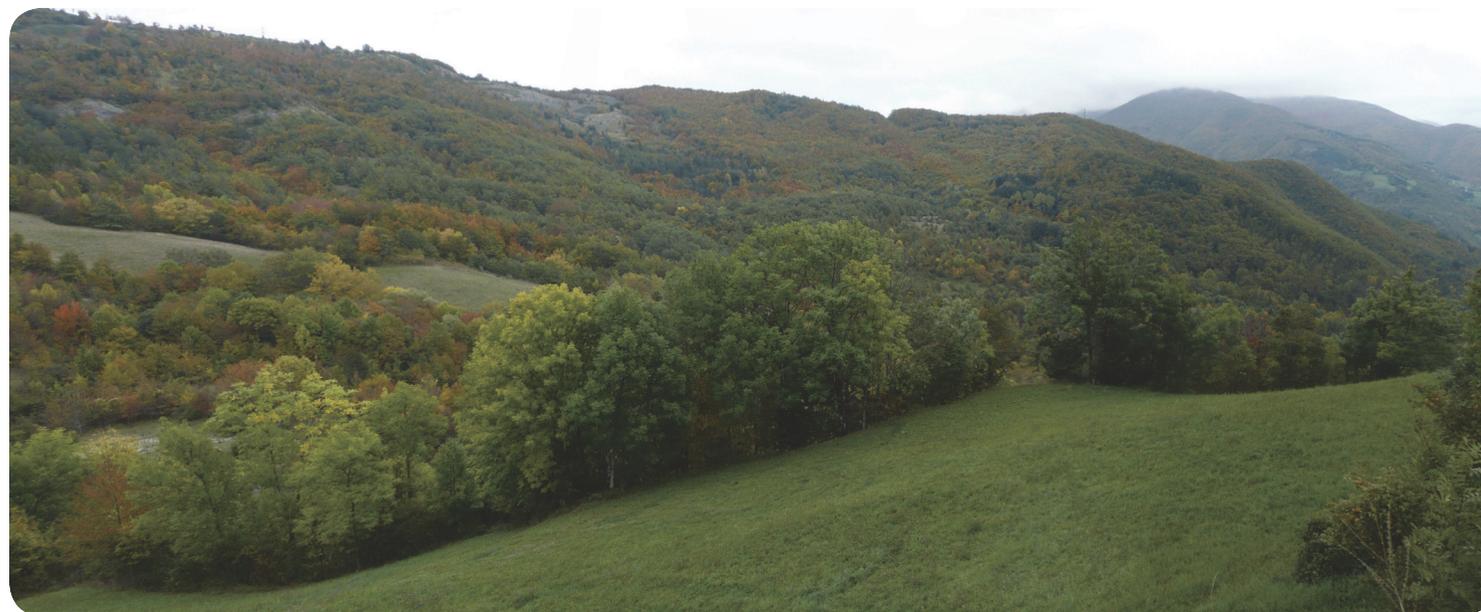
1 . Verso il monte Cerreto.

Altro elemento percettivamente significativo, visibile da diverse angolazioni, è il monte Cerreto, sito a sud-est di Cà de' Quattro.

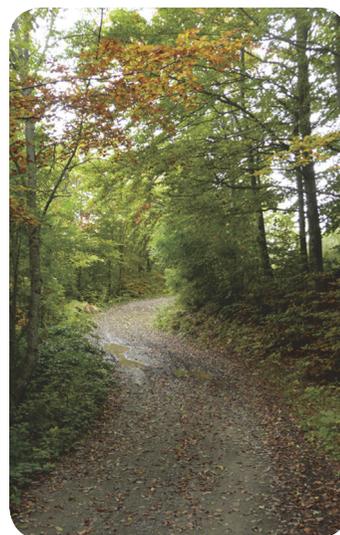
3 . [verso Fabbrica] veduta di via Vandelli.

L'area è abbastanza chiusa su sé stessa, infatti per evidenziare qualche elemento percettivo che esulasse dalla presentazione del bene, si è deciso di evidenziare la suggestione della strada Vandelli (confine nord e, in parte, nord-ovest dell'area) e la vista che si apre dalla via verso l'interno del bene paesaggistico.

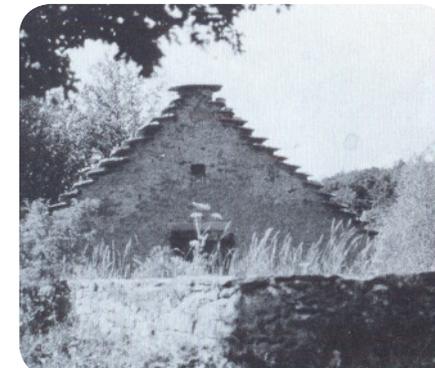
1 . Bellagamba (Fu20). capanna celtica con antistante corte recinata nei pressi della casa

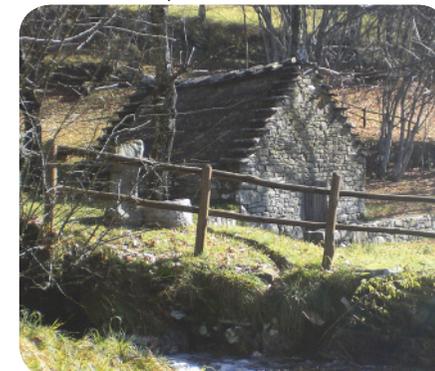
2 . casa della rosa (Fu44)

“Le *capanne celtiche* rispetto alle restanti capanne che, ugualmente coperte a paglia, costituivano la quasi generalità degli edifici rustici nella fascia montana alta, si differenziano per via dei fronti scalettati, le cosiddette “penne”, che si fanno risalire a retaggi celtici, mantenendo per il resto un impianto distributivo tradizionale di stalla con soprastante fienile. Tali edifici, puntualmente censiti per la prima volta nel corso di questa indagine, dovevano essere molto più numerosi degli attuali rimasti che, come accennato, sono relegati nell’entroterra fiumalbino del Versurone e nella vallecola di S.Andrea Pelago.” [ibidem]
