L'ESPERIENZA DEI COMUNI NELL'APPLICAZIONE DELLE LINEE GUIDA REGIONALI PER I PEBA

IL PEBA del Comune di Verucchio (RN)

Relatore Dott. Christian Maffei - Assessore all'Urbanistica

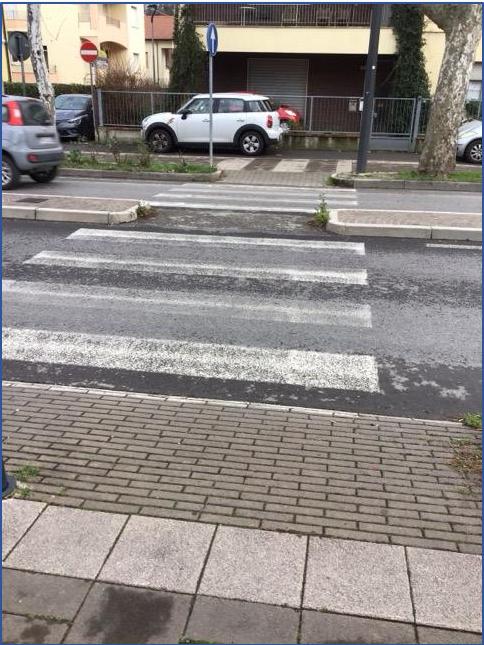
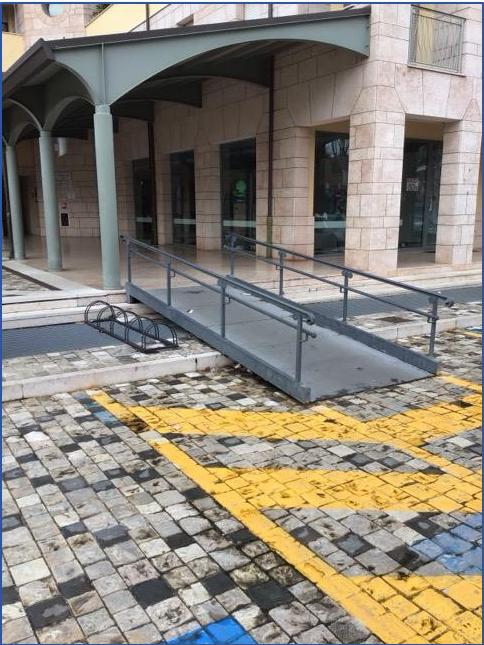
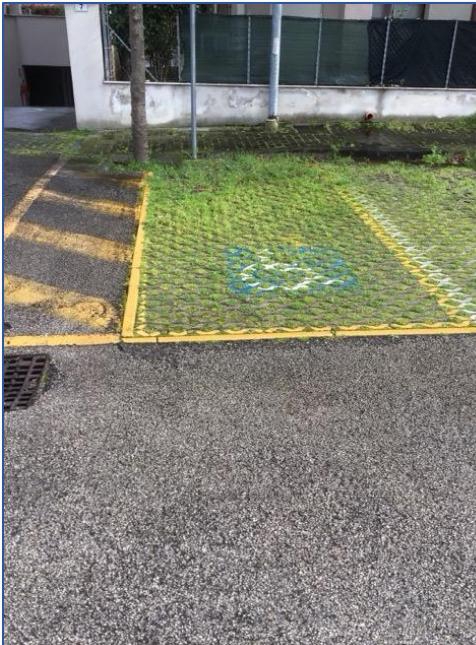
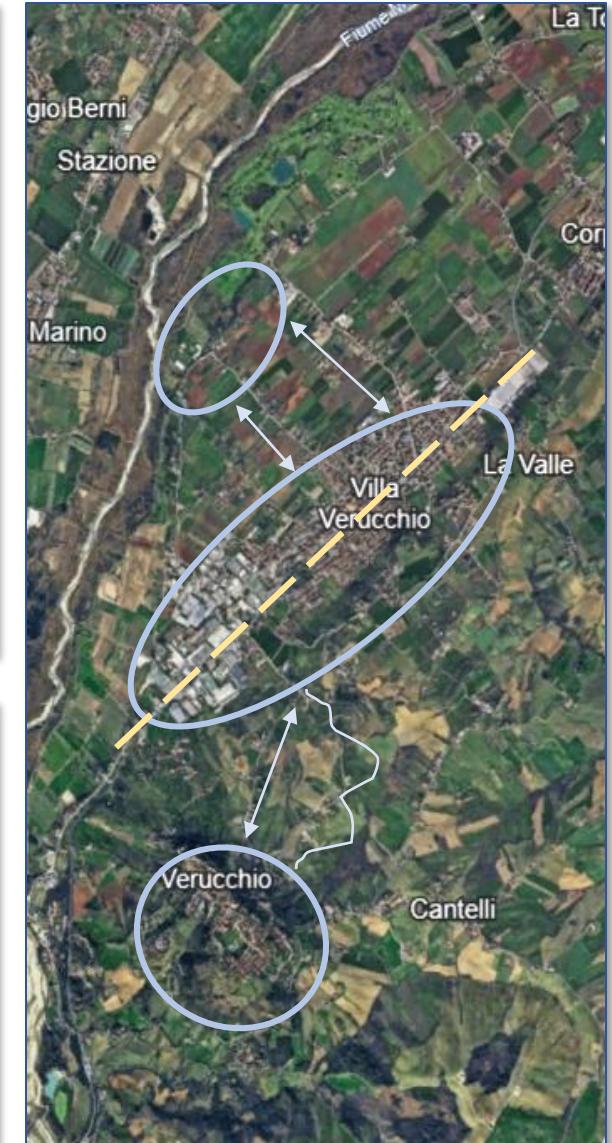
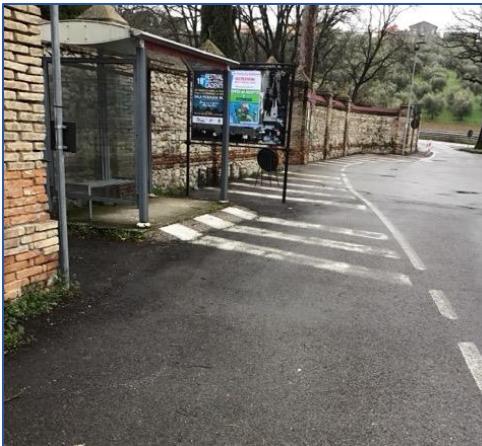
Villa Verucchio e il Parco Marecchia

Villa Verucchio - i numerosi attraversamenti presenti sulla Marecchiese sono forse la parte più problematica a livello pedonale data la presenza di forte traffico. Le rampe sono quasi sempre sufficientemente dolci ma al limite normativo, il nostro scopo sarebbe quello di renderle maggiormente fruibili attestandoci su pendenze comprese fra il 5 e il 6% e introducendo il sistema Loges. Alcune pavimentazioni sono di difficile percorribilità si rende necessario creare dei percorsi accessibili, così come alcune rampe metalliche. Alcune pavimentazioni degli stalli disabili risultano inadeguate.

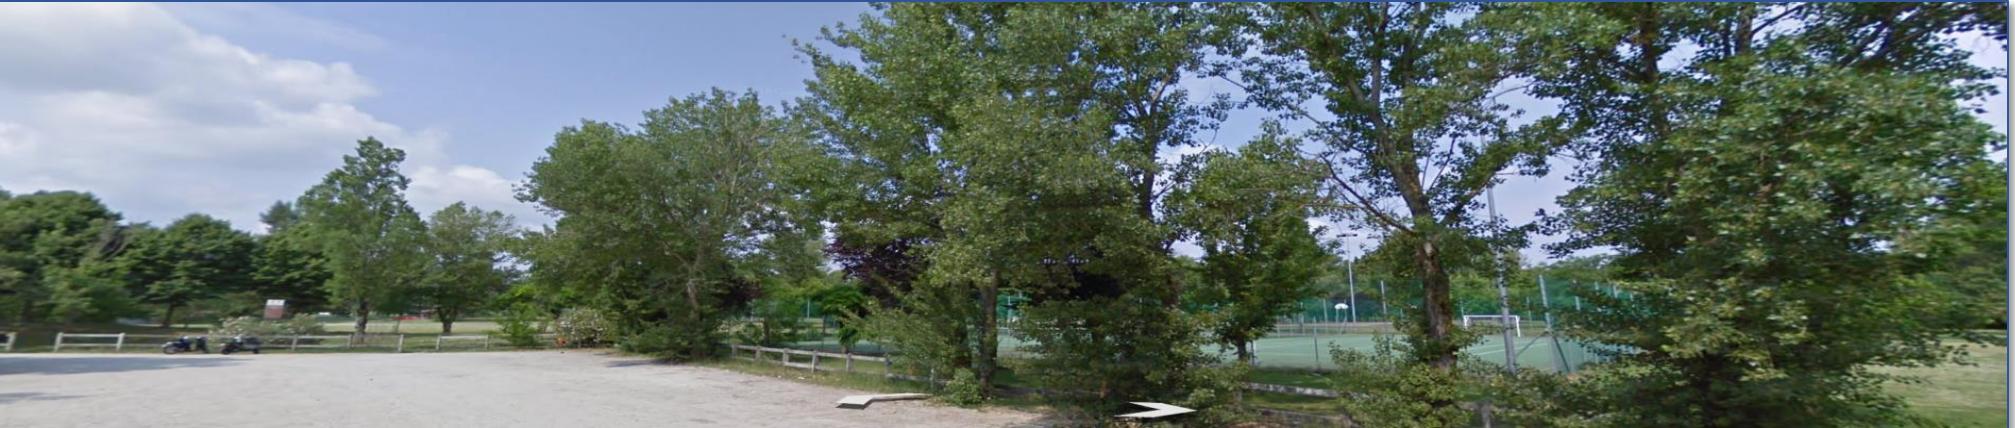
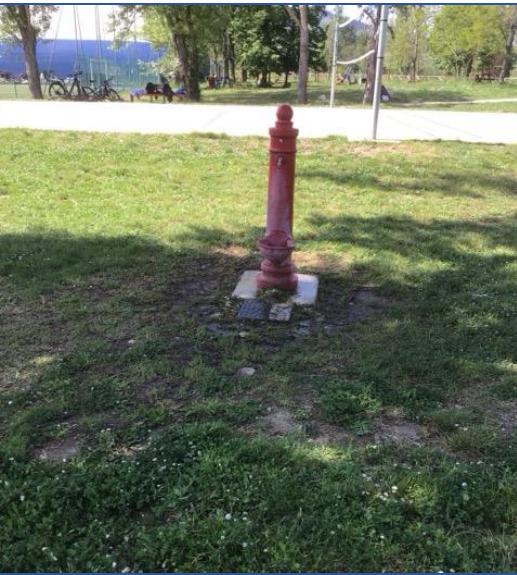
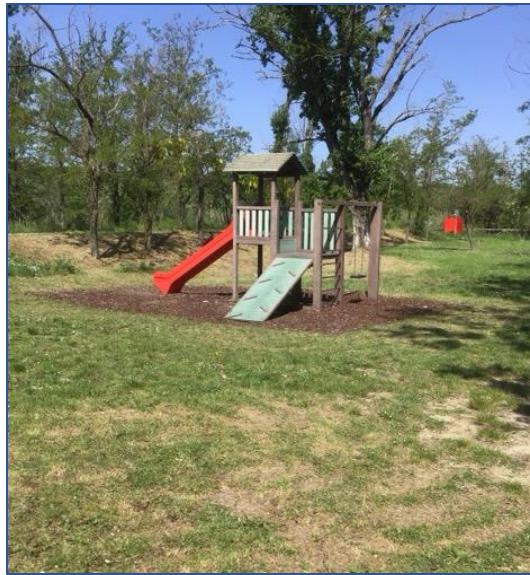
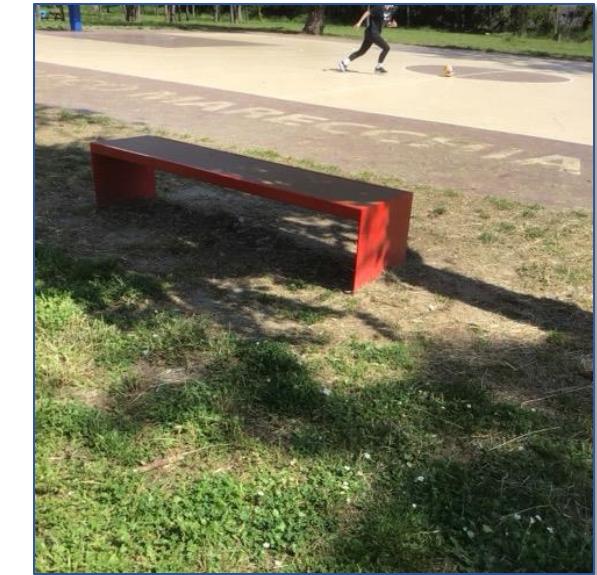
Villa Verucchio e il Parco Marecchia

Il parco Marecchia che sorge al ridosso del fiume Marecchia. Questo parco è molto importante per il comune e per la vallata oltre ad un forte collegamento diretto Villa e riassume alcune problematiche presenti nelle aree verdi di Villa. Percorsi inesistenti nel verde o inadeguati, per dimensione e materiali, giochi non inclusivi e sprovvisti di percorsi accessibili, panchine prive di braccioli, fontanelle non idonee all'uso di persone disabili e bambini.

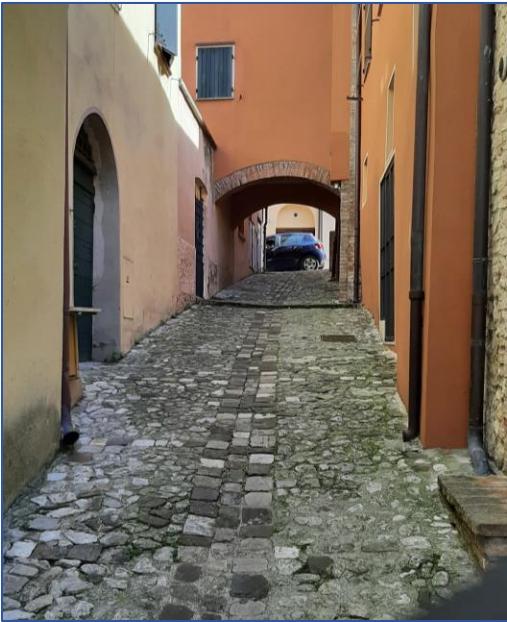
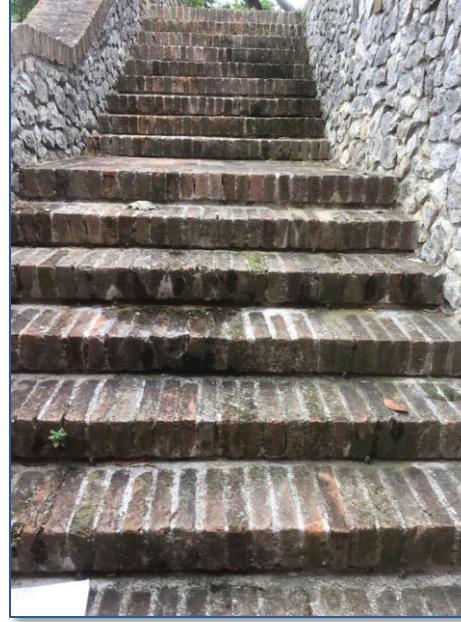
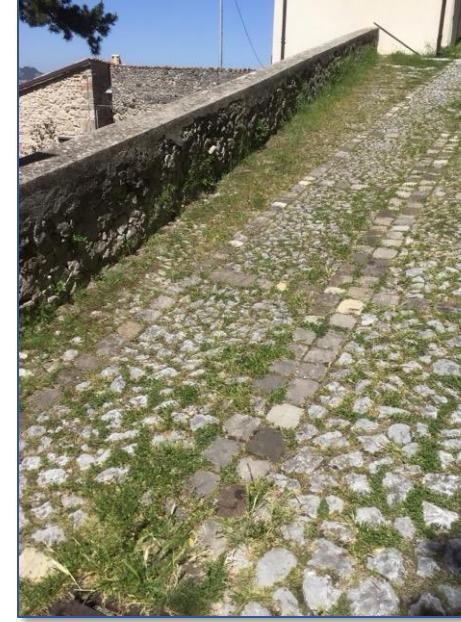
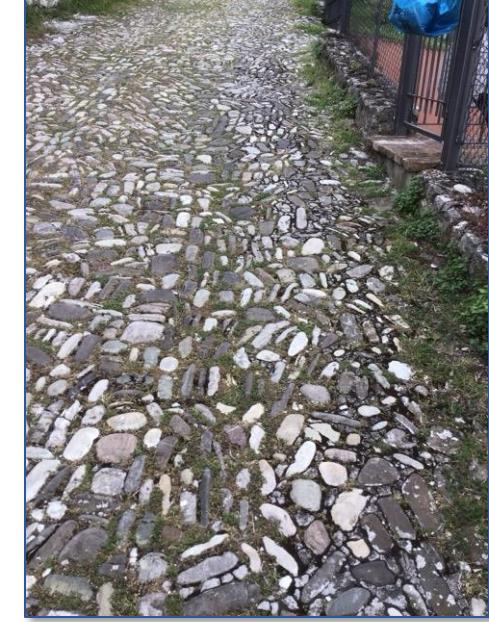
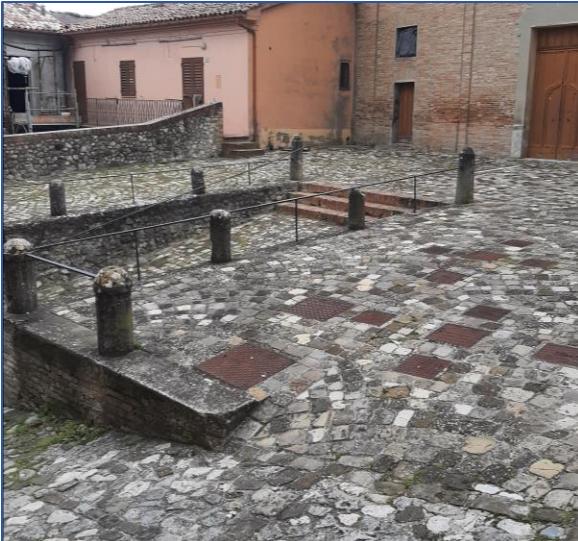
Verucchio – I Percorsi del Centro storico

Verucchio - i percorsi pedonali che dalla piazza centrale si snodano e portano ai vari edifici pubblici sono diversi ed è importante sottolineare che le pavimentazioni storiche sono belle, rispondenti alle richieste della soprintendenza ma inaccessibili vuoi per il materiale, le fughe presenti, l'irregolarità del materiale e le pendenze. Renderle accessibili anche a persone con carrozzina diventa materia complessa. Si rende necessario migliorare la superficie lungo i percorsi creando delle fasce di percorso dove intervenire o con sigillatura delle fughe o con sostituzione delle parti più irregolari e dotando i percorsi inclinati di corrimano.

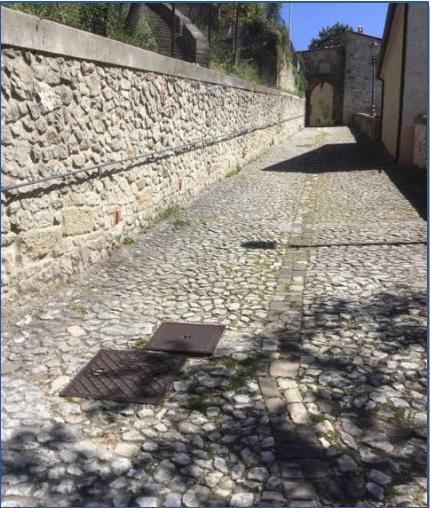
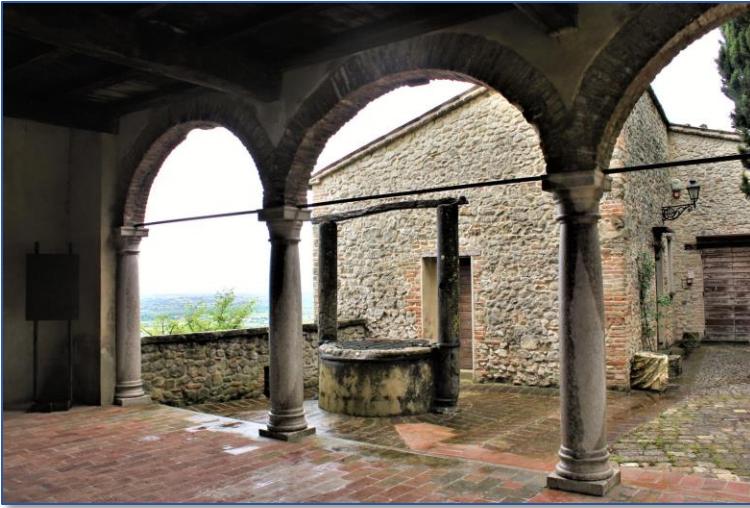
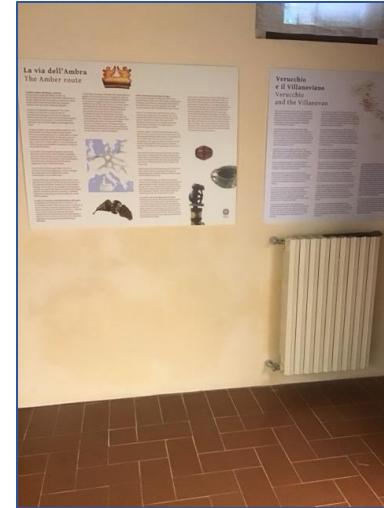
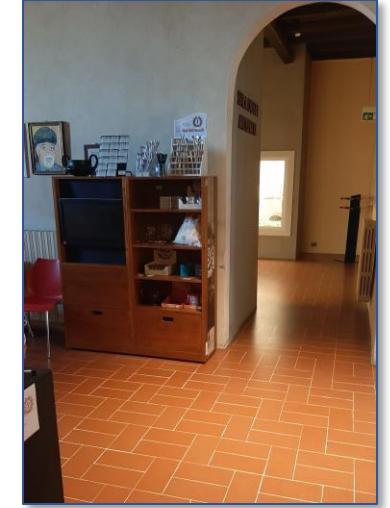
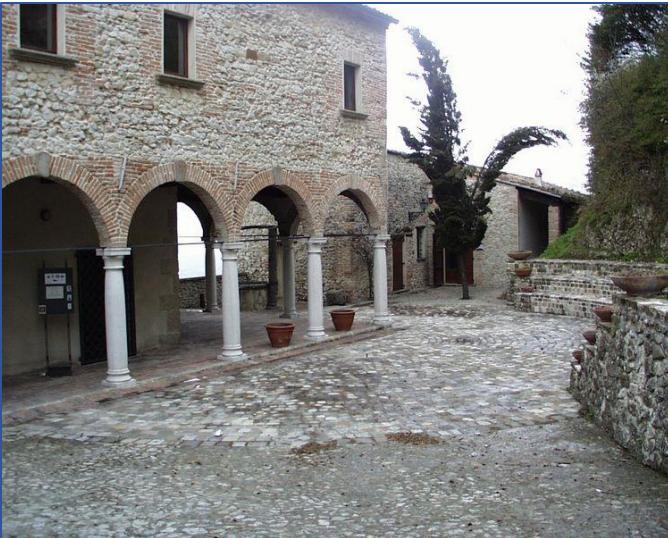
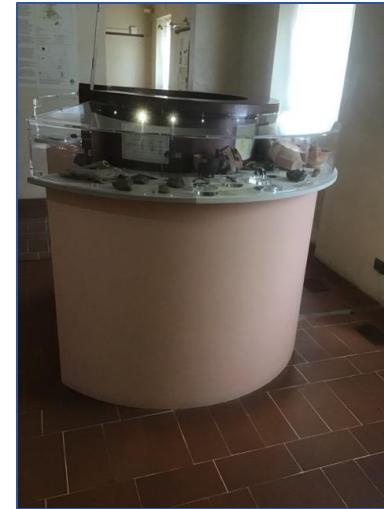
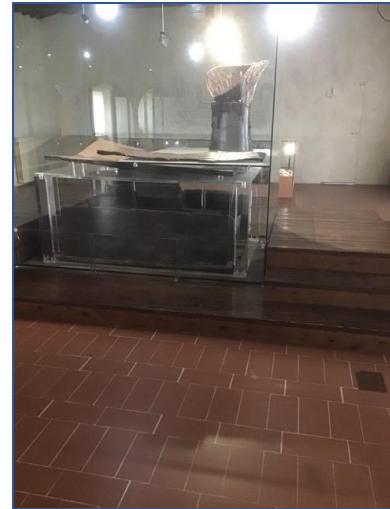
Verucchio – Museo Archeologico

Il Museo Archeologico necessita di mappa tattile all'ingresso, alcune vetrine espongono reperti ad altezza eccessiva o presentano pedane che ne rendono difficoltoso l'avvicinamento, si rende necessario anche migliorare la luminosità di alcuni ambienti e la corretta posizione e dimensione dei cartelli illustrativi.

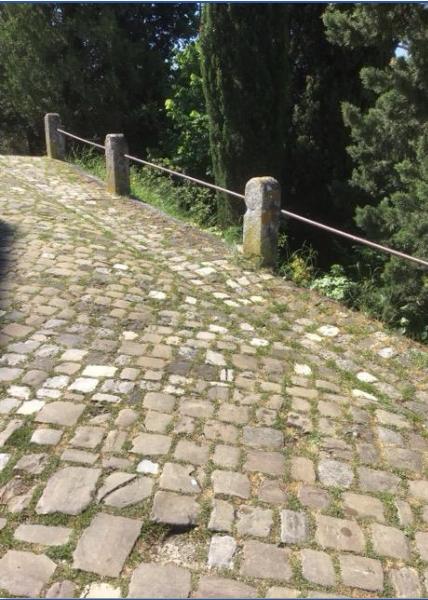
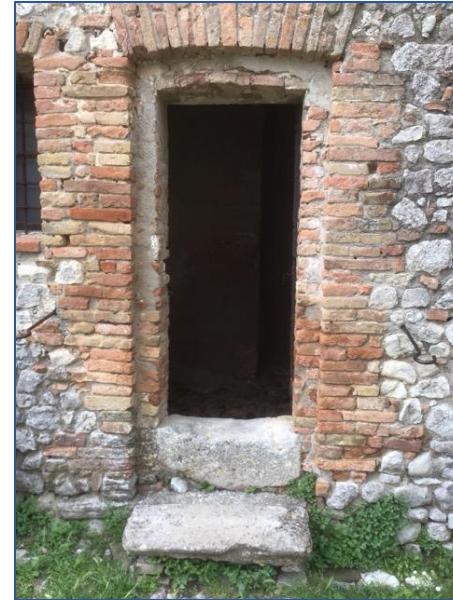
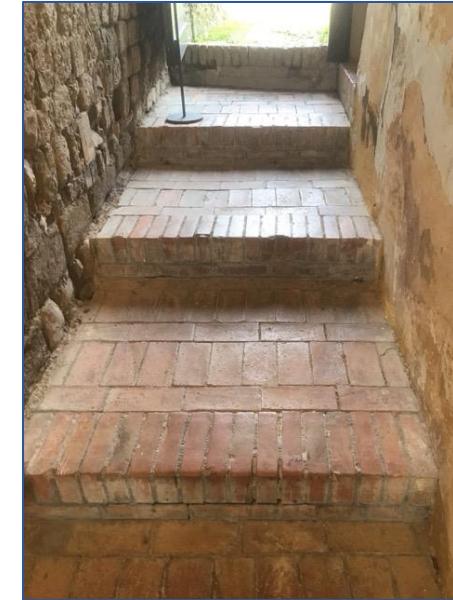
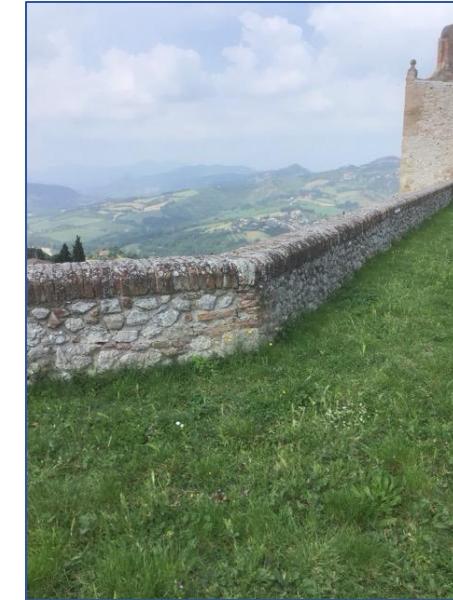
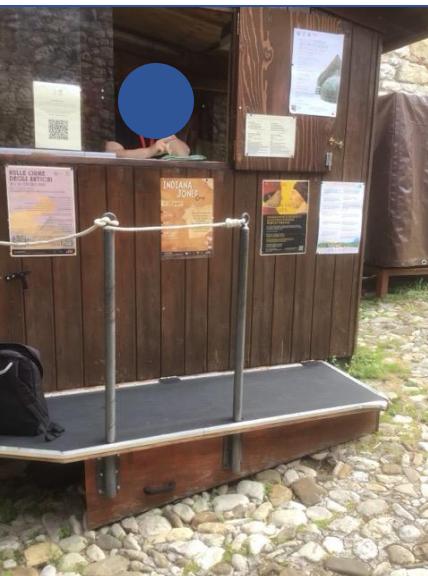
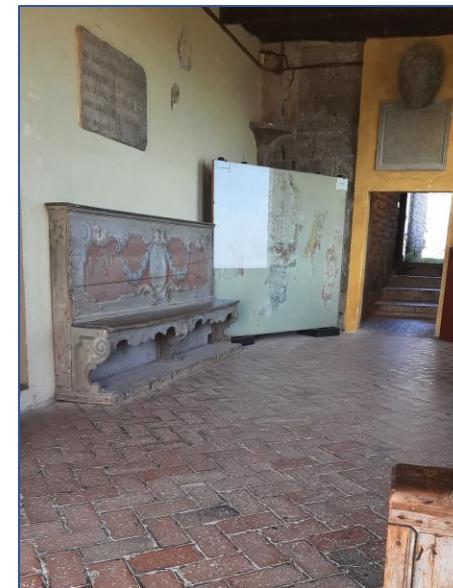
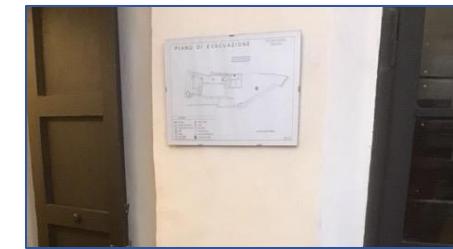
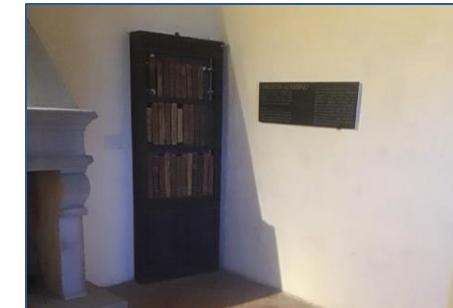
Verucchio – La Rocca Malatestiana detta “Rocca del sasso”

La Rocca Malatestiana presenta gli stessi problemi del Museo archeologico con la penalizzazione dei percorsi esterni e la carenza di strutture di sollevamento verticale. Anche in questo caso non sono presenti sistemi di audiodescrizione, video e tattili.
