I PEBA, strumenti di progettazione inclusiva. Percorso di formazione e partecipazione per i Comuni della Regione Emilia-Romagna.

ANALISI PRELIMINARE E DEFINIZIONE DELL'AMBITO DI INTERVENTO

Chiavari, Sestri Levante, Sanremo

P.E.B.A. - I Lotto

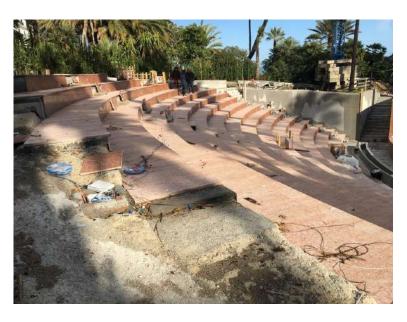
Auditorium Franco Alfano

Spazio aperto per spettacoli oggetto di interventi in corso al momento della redazione del PEBA; è stato visionato il progetto e il cantiere per apporre modifiche e integrazioni sull'accessibilità e la fruibilità degli spettacoli per tutti: percorsi, servizi igienici, postazioni accessibili per gli spettatori, corrimani e illuminazione, differenziazioni cromatiche, accesso al palco.
